Oppdragsgiver: Fredensborg Fritid Kragerø AS
Oppdragsnavn: Stabbestad renseanlegg
Oppdragsnummer: 638539-01
Utarbeidet av: Øystein Tranvåg, Sina Shaddel, Anne Margrethe Mosland og Lena Solli Sal
Oppdragsleder: Lena Solli Sal
Dato: 15.08.2023
Tilgjengelighet: Åpent

Stabbestad RA – Forslag til tiltak for økt tilknytning

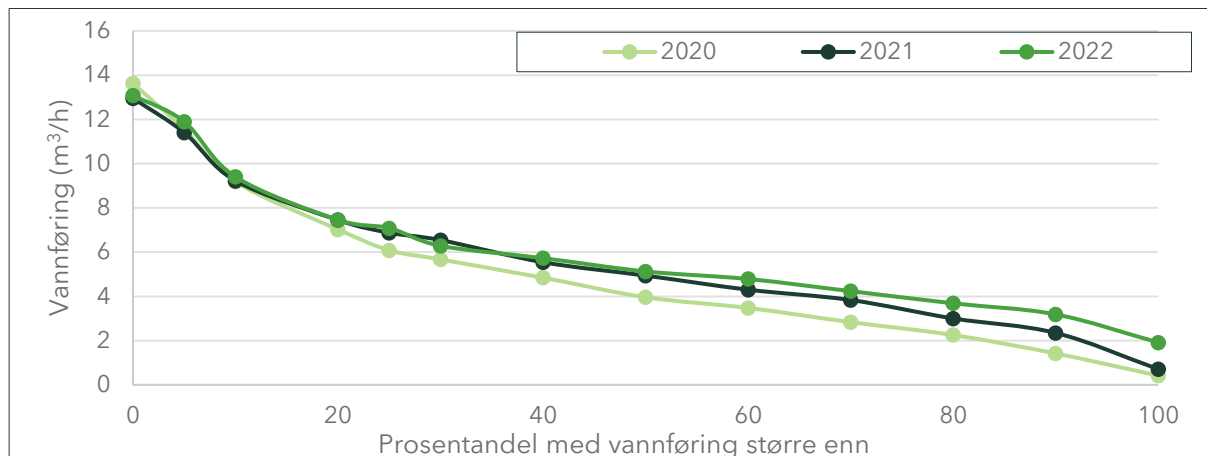
I Figur 1 vises en varighetskurve for midlere tilrenning til Stabbestad RA på døgnbasis for samtlige døgn i år 2020, 2021 og 2022.

Figur 1: Varighetskurve for midlere tilrenning til Stabbestad RA på døgnbasis for samtlige døgn i år 2020, 2021 og 2022.

Iht. Norsk Vann rapport 256 kan Q_{dim} (den maksimale timetilrenning som overskrides i halvparten av årets døgn) i praksis settes til den midlere timevannføring på døgnbasis som overskrides i 20-30 % av årets timer. Dersom man ikke har grunnlag for noe annet skal Q_{dim} bestemmes som den vannføring som overskrides i 25 % av årets døgn.

$Q_{maksdim}$ kan bestemmes som den vannføring som overskrides i 5 % av årets døgn. Dette gir verdier for Q_{dim} og $Q_{maksdim}$ for år 2020, 2021 og 2022 som vist i Tabell 1.

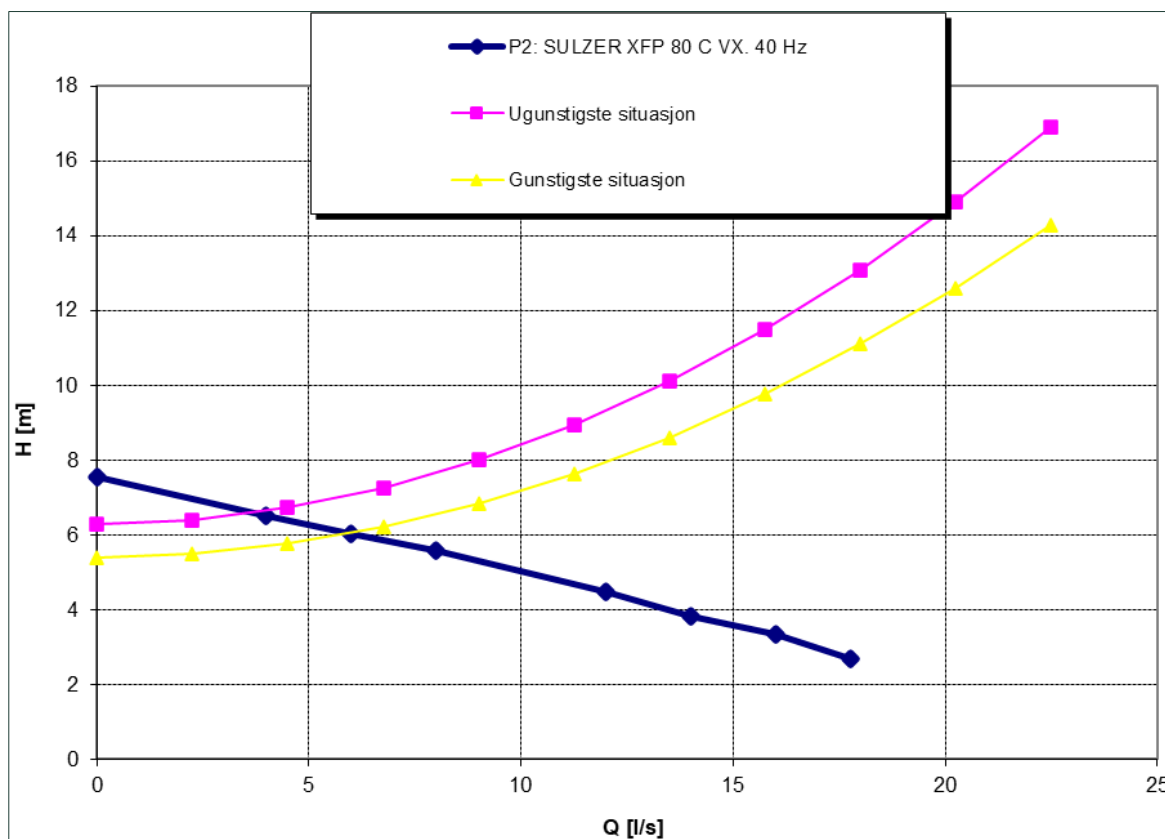
Figur 8 viser pumpekurve for den aktuelle pumpe med 80 % pådrag. I nevnte periode er det bare P2 som har vært i drift, med 80 % pådrag. Dette setter dermed den teoretiske begrensningen på mengde inn på renseanlegget.

Mengde som pumpa gir vil variere med nivå i pumpesumpen, samt hva som regnes av ruhet i rørene. Kurvene er satt opp for hhv. gunstig og ugunstig situasjon avhengig av nivå i pumpesump og ruhet.

Med 80 % pådrag vil P2 gi mellom 4 og 6 l/s (markert med gulmerking på pumpekurva). Dette tilsvarer 14,4 til 21,6 m³/h. Maksimum for perioden 07.04 til 09.04 er ifølge data fra driftskontrollsystemet på 18,7 m³/h.

Figur 8: Pumpekurve (blå linje) for 80 % pådrag for P2 mot beregnet systemkurve (rosa og gul) for rørsystem.

Konklusjon: Målt verdi fra driftskontrollen er dermed innenfor aktuelt kapasitetsintervall for pumpesystemet. Basert på denne kontrollen anser vi at mengdedata fra kommunens driftskontrollsystem er tilstrekkelig nøyaktige til å bruke i videre vurdering for kapasitetsberegning av anlegget. Dette er også i henhold til kommunens driftsavdeling sin erfaring på anlegget, at tilført mengde er lav sett i forhold til antall hytter og abonnenter som er tilkoblet.

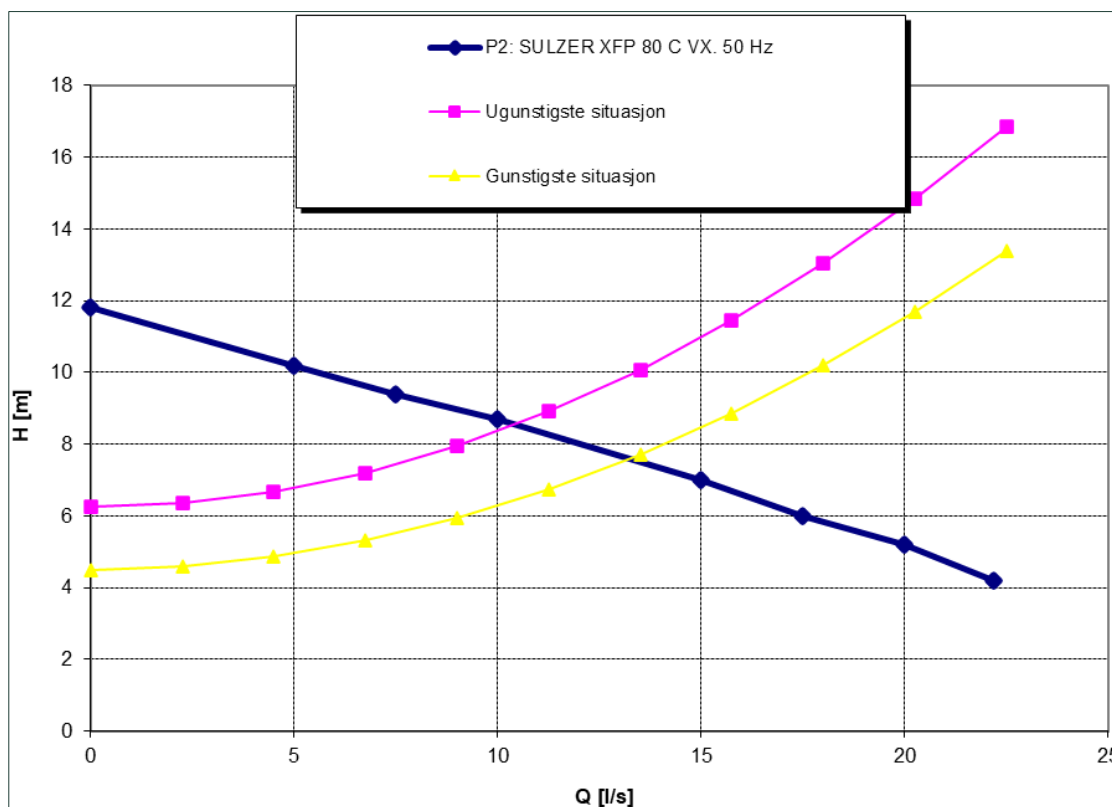
- P1: $Q_{maks} = 10,5 - 13 \text{ l/s}$, tilsvarende ca. 38 til 47 m^3/h (43)

Figur 10: Systemkurve for gunstigste og ugunstigste situasjon mot aktuell pumpekurve for P2

Beregninger er gjort ut fra lengde og antall bend med videre på pumpeledningene. Hver pumpe har separat rør som går fra pumpe i sump og opp til innløp på rist og sandfang i 2. etasje. Geodetisk løftehøyde varierer fra 4,5 m (ved høyt nivå i pumpe-sump) til ca. 6,3 m (ved lavt nivå i pumpe-sump). I tillegg kommer friksjonstap i rørsystemet. Figur 9 og Figur 10 viser systemkurve opp mot pumpekurve for hhv. P1 og P2.

Dersom man regner et middel av ovennevnte kapasitetsområder vil **samlet kapasitet for de to pumpene være ca. 60 m^3/h** ved full drift på begge pumpene. Pumpene har dermed kapasitet til oppgitt fremtidig belastning oppgitt til 54 m^3/h i prosessbeskrivelsen fra JO Water.

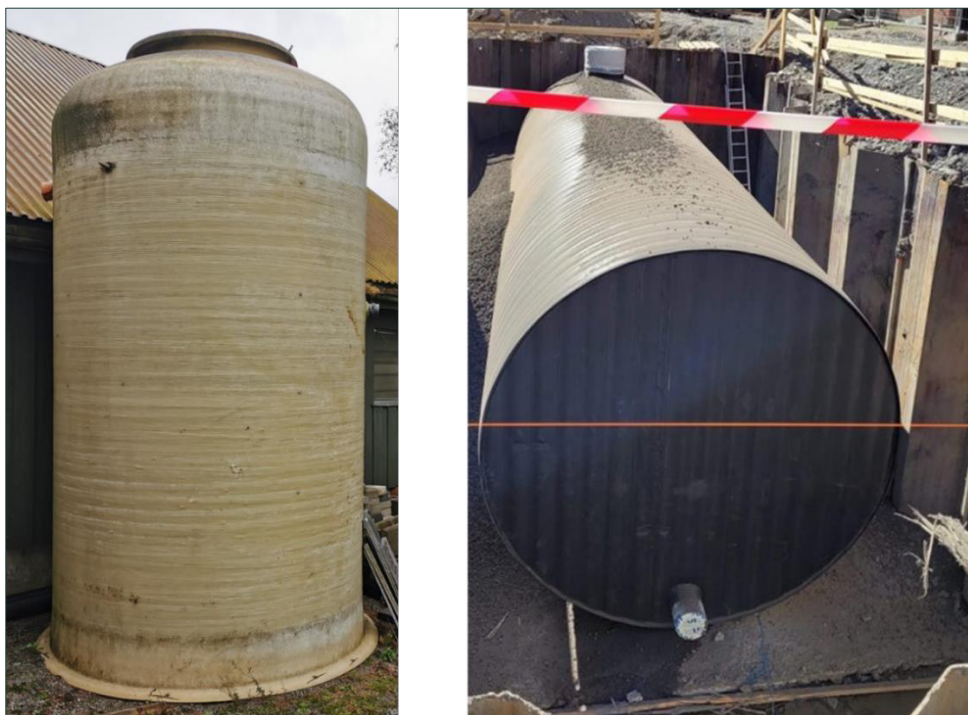
En fordrøyningstank nedgravd i bakken eller stående på terreng kan benyttes for å jevne ut belastningen på anlegget. I tillegg muliggjør dette å håndtere de toppene i høysesongen når det er høyt belegg fra fritidsboliger. Tiltaket vil dermed både forbedre dagens drift av anlegget, samt bidra til økt kapasitet på sikt. Figur 11 viser eksempler på stående og utgravd fordrøyningstank.

Figur 11: Eksempler på fordrøyningstank, stående på bakkenivå (venstre) og utgravd under bakken (høyre)

Forskjellen mellom dagens $Q_{maksdim}$ på $54 \text{ m}^3/\text{h}$ og beregnet fremtidig Q_{mkas} på $67 \text{ m}^3/\text{h}$ er $13 \text{ m}^3/\text{h}$. Fordrøyningstanken kan dimensjoneres for 20 m^3 for snaue 2 timer fordrøyning av toppbelastning. Dette tilsvarer en stående tank med en diameter og høyde på 3 m. Alternativt en liggende tank for nedgraving med diameter 2 m og lengde ca. 7 m.

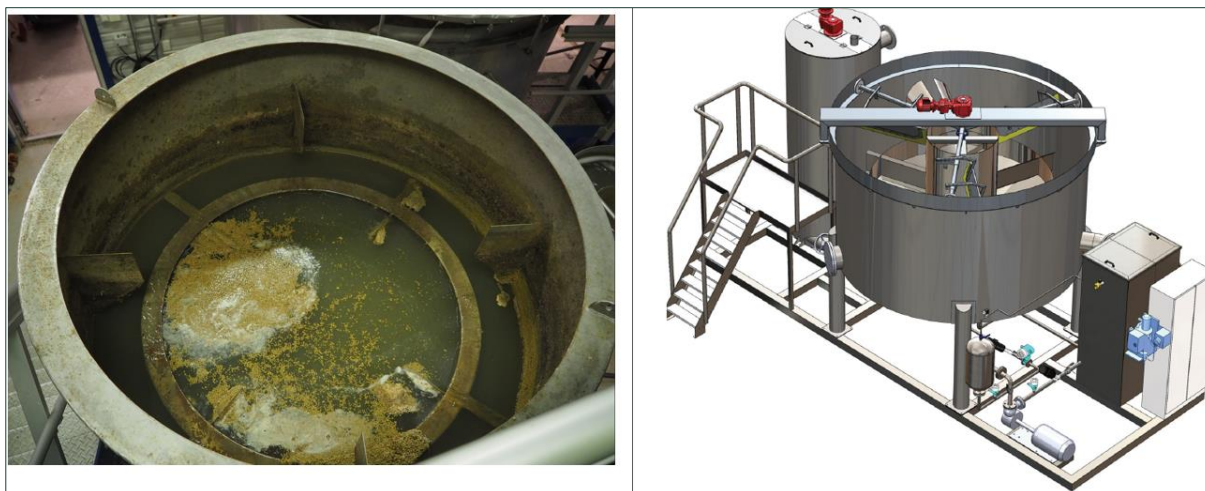
Flotasjonsanlegget («Muslingen») er opprinnelig bygd med luftomrøring i flokkulatoren, men det er ikke i bruk per i dag av hensyn til arbeidsmiljøet. Derfor har flokkuleringstanken ikke noe form for omrøring per i dag, og det er en svakhet mht. de lave vannmengdene som anlegget tar imot. Ombygging av eksisterende flokkuleringstank

anses som lite hensiktsmessig. Det anses som mest aktuelt å bytte ut eksisterende flokkuleringstank med en ny flokkuleringstank komplett med omrører, slik at man får en løsning som er mer lik flokkuleringstanken i den nye utgaven av Musling som er vist i Figur 12.

Figur 12: Flokkuleringstank på Stabbestad RA (venstre) og den nye utgaven av Musling (høyre)
